EGYEDI TÁJÉRTÉKEINK, A GÉMESKUTAK HAZAI HELYZETE AZ EURÓPAI UNIÓS SZABÁLYOZÁSOK TÜKRÉBEN

ÖRÖKSÉG VAGY ÁTOK?

RÁKÓCZI Attila

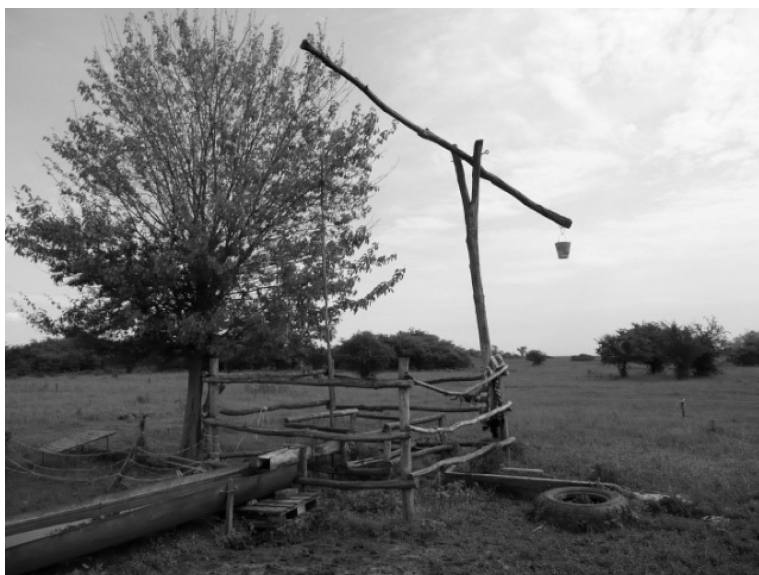
- „A” kategóriás minősítésű az a gémeskút, amely működőképes, jó állapotban van. Minden szerkezeti eleme megtalálható (a kútgödör, a káva, az ágas, a gém, az ostor, a vödör és az itató is) és rendeltetésszerűen használható (1. ábra).

1. ábra Működőképes jó állapotú gémeskút (Fotó: Rákóczi)
Figure 1. Operational sweep-pole well with a good state (Photo: Rákóczi)
